De brand

Locatie: De Hoven Ravelijn 181, Lelystad
Melding: Brand in binnentuin, scootmobielstalling in houten tuinschuur.

Aanleiding brandonderzoek: Zorggebouw

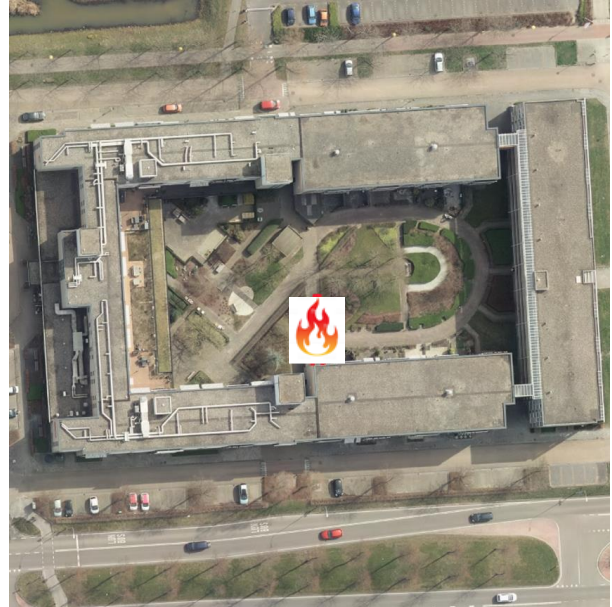
Foto 1: Luchtfoto met ontstaanslocatie

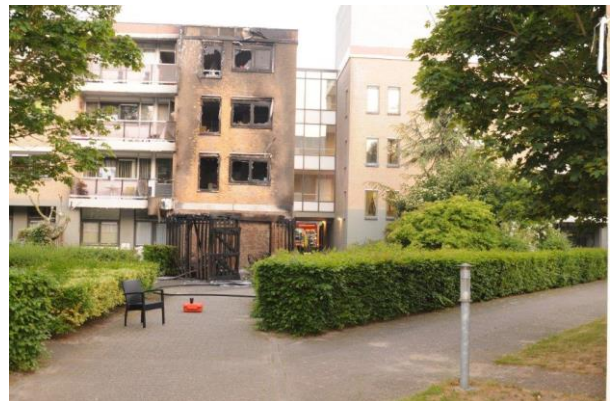
Foto 2: Gevel met uitgebrande scootmobielstallingen

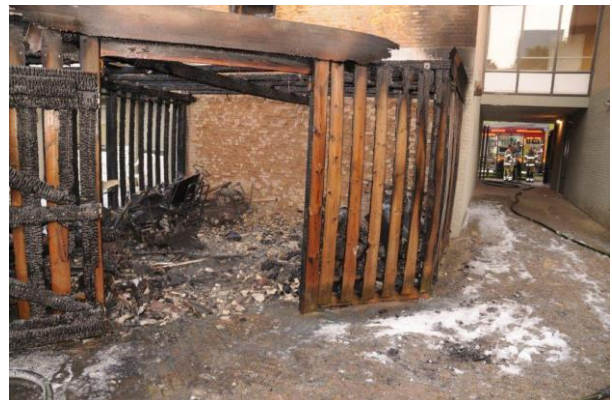
De brand is ontstaan in de stallingsruimte. De exacte brandoorzaak was niet meer te achterhalen. Een elektrisch defect in een lader is de meest waarschijnlijke oorzaak van de brand. De laders waren geplaatst in aparte kastje aan de houten wand van de stalling op ca. 1,20 meter hoogte. De aansluitingen waren professioneel aangebracht. Alle scootmobielen waren voorzien van een accupakket. De brandpatronen op de scootmobielen vertonen hetzelfde beeld: afgebrand van boven naar beneden.

Foto 3: Uitgebrande scootmobielstalling

Locatie/bouwwijze scootmobielen heroverwegen.

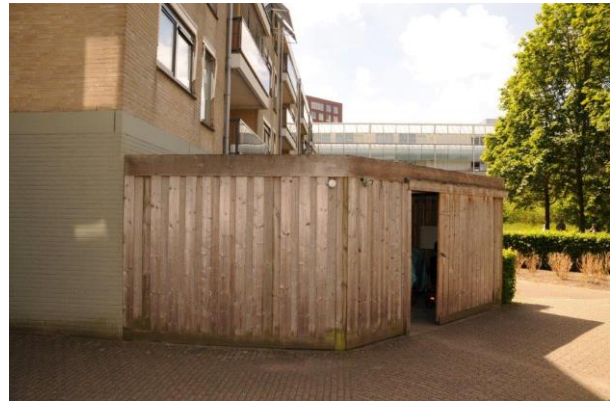
Foto 4: Identieke stalling

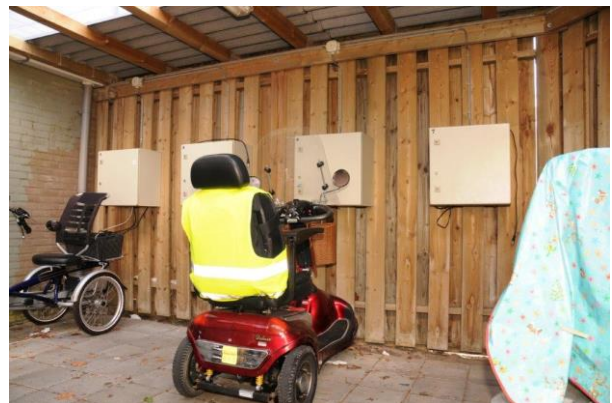
Foto 5: Identiek stalling met scootmobielen aan de lader

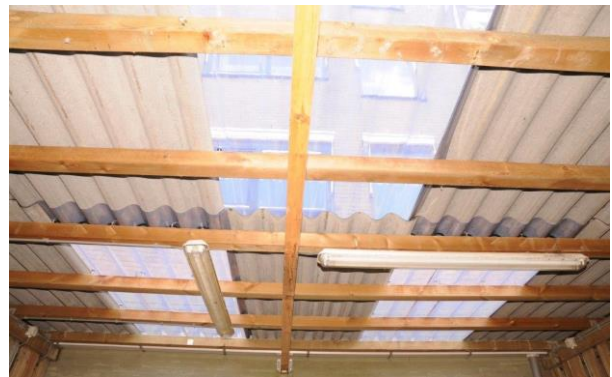
Het gebouw voldoet aan de regelgeving voor dergelijke gebouwen. In theorie zou het niet mogelijk moeten zijn om brandoverslag te krijgen vanuit de stallingsruimte naar de boven gelegen woningen. De kunststof golfplaten hebben daar zeker een bijdrage aan geleverd. Deze platen smelten snel weg bij enige hitte. De platen waren geplaatst tegen de gevel onder de bovenliggende ramen. Hierdoor werd het vlampatroon naar de gevel gebracht. Indien deze platen op een andere plaats in het dak waren geplaatst was er een ander brandbeeld ontstaan.

Foto 6: Dakplaten

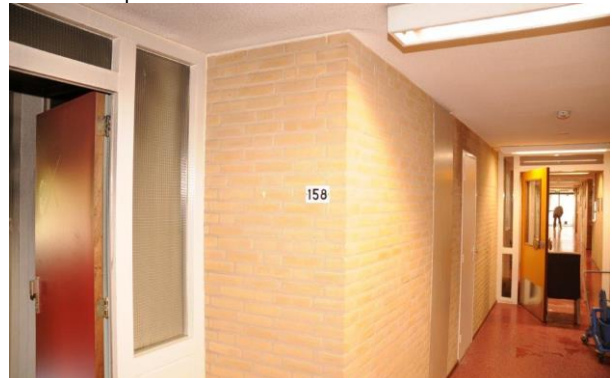
Foto 7: Rookverspreiding gang. 158 brandwoning

Overweeg nader onderzoek tot het aanschaffen van de rookstopper: beperken van 1) uitstroom van rookgassen 2) toevoer van zuurstof 3) rookschade.

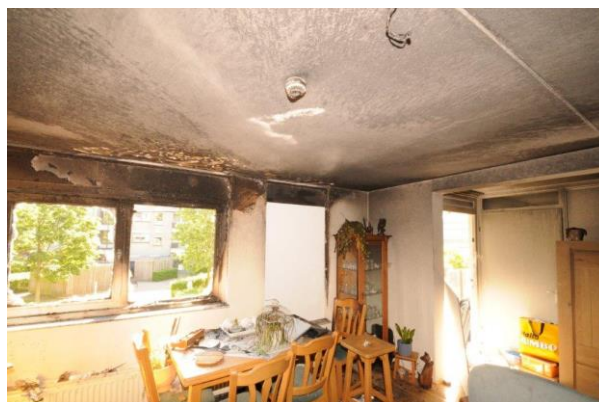
Foto 8: Brandwoning 1^e verdieping

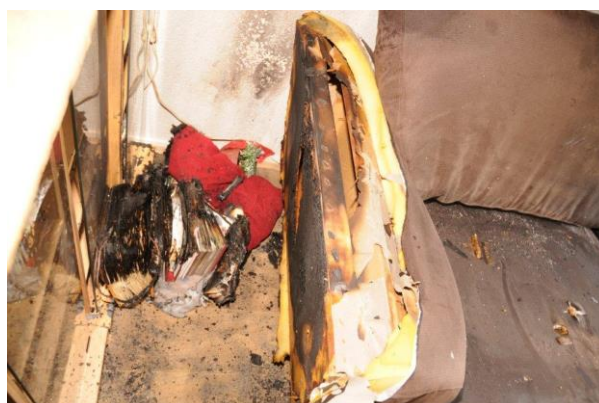
Foto 9: Secondaire brand woning 1^e verdieping

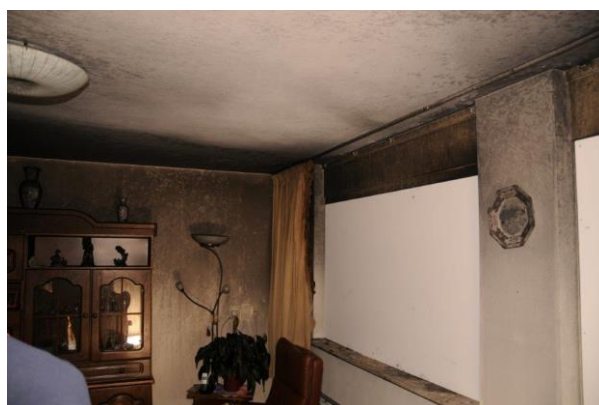
Foto 10: Brandwoning 2^e verdieping
