# Twee keer in hetzelfde gebouw:

## Zichtbare en onzichtbare rookverspreiding tot op de 16e verdieping.

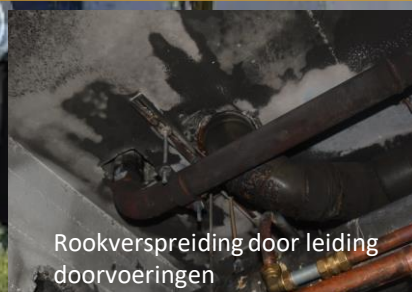
Flat gebouw uit de begin jaren 70 met 16 verdiepingen en 79 woningen. Iedere woning heeft op de begane grond een berging. Deze bergingen zowel binnen het gebouw en vanaf de buitenkant te bereiken. In het gebouw zijn 2 liften en 1 vluchttrappenhuis aanwezig. Elke verdieping heeft een kleine galerij waarop de liften en de toegangsdeuren van 5 woningen op uit komen. Behalve op de 1e verdieping hier komen 4 woningen op de galerij uit. Alle woningen hebben een balkon. Niet in alle woningen is een rookmelder aanwezig, ook niet na de eerste brand. Deuren van het trappenhuis en naar de bergingen zijn voorzien van draadglas en deurdrangers. Via leidingdoorvoeringen en schachten in het gebouw kan de rook zich gemakkelijk verspreiden naar boven liggende verdiepingen.

Rookverspreiding door leiding doorvoeringen
