Brandonderzoek Casuïstiek

Incidentomschrijving

Casus: Explosie kruipruimte

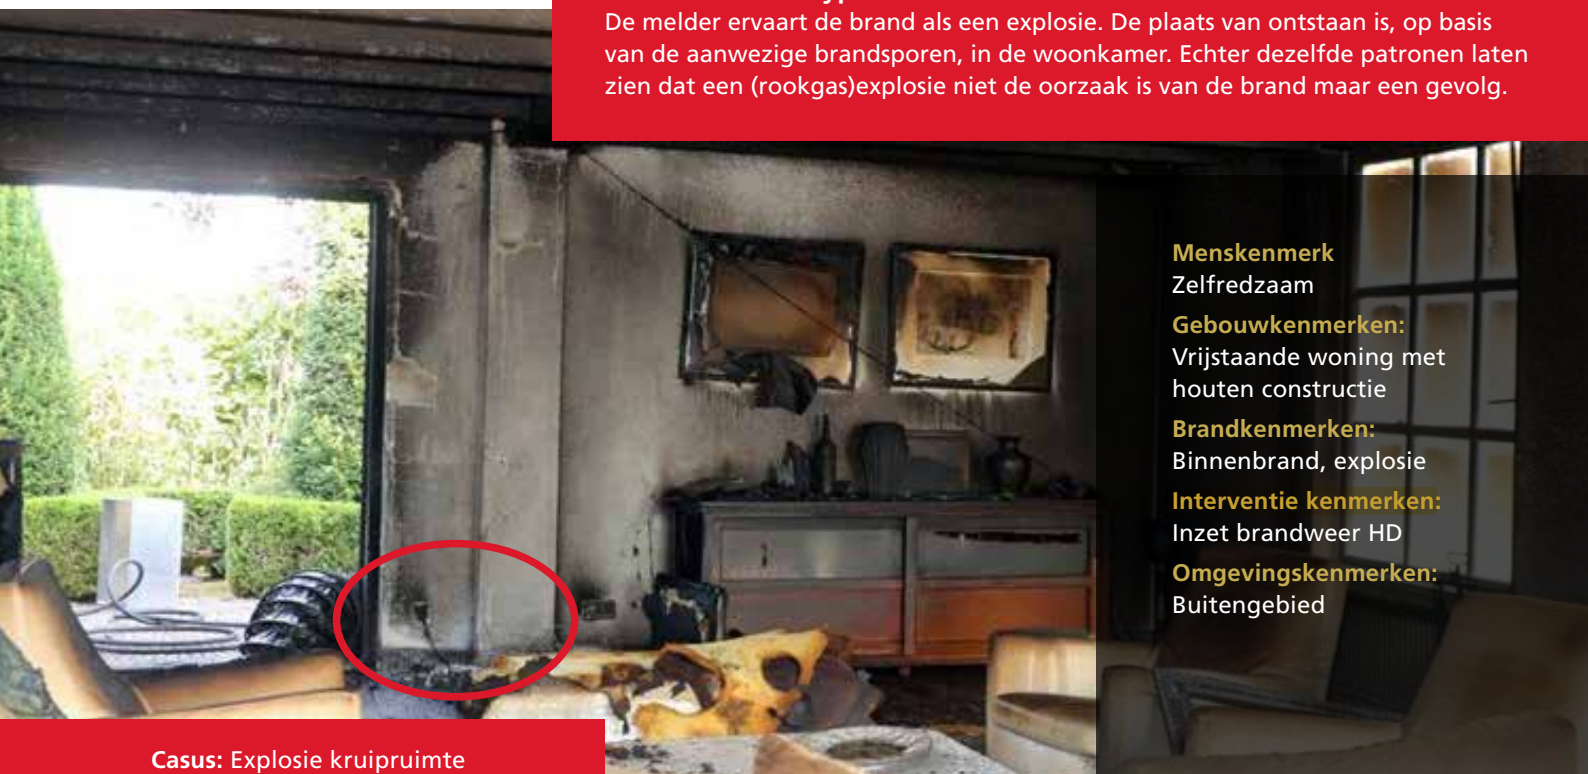
De melder ervaart de brand als een explosie. De plaats van ontstaan is, op basis van de aanwezige brandsporen, in de woonkamer. Echter dezelfde patronen laten zien dat een (rookgas)explosie niet de oorzaak is van de brand maar een gevolg.

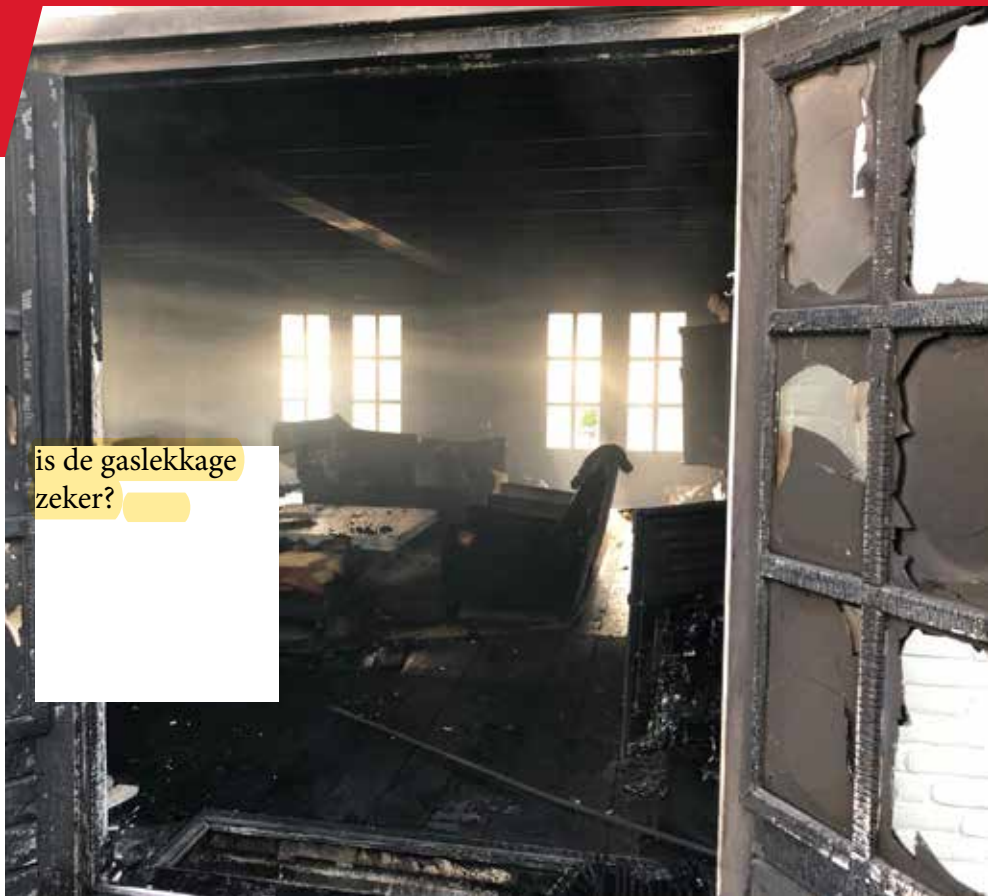
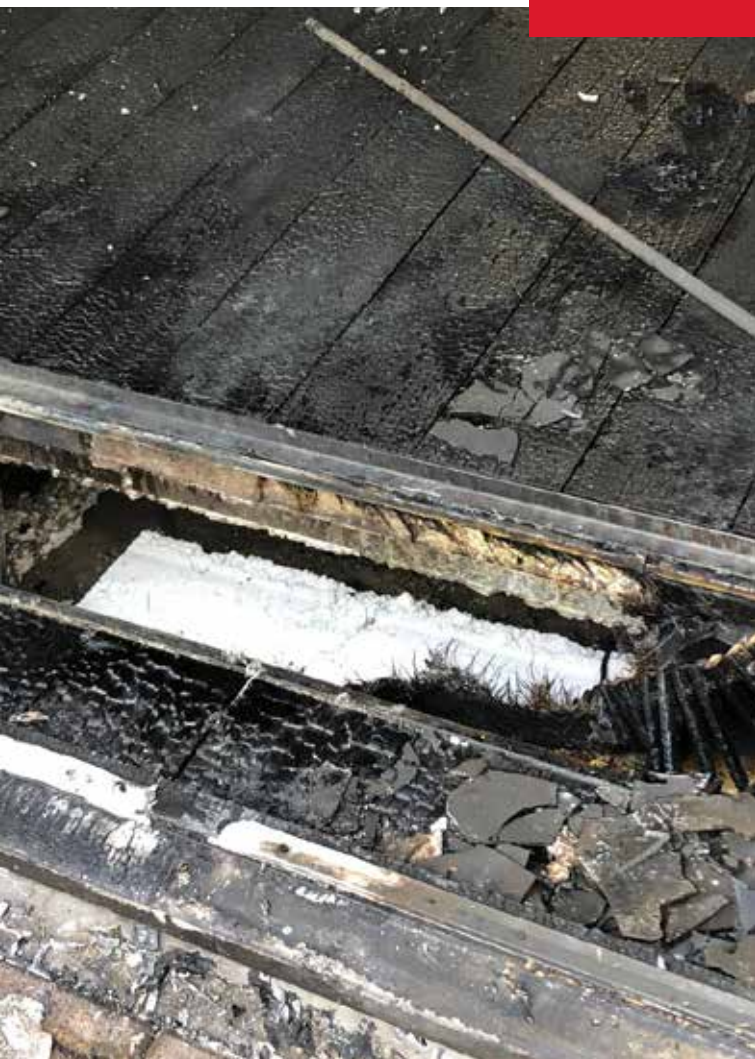
De bewoonster is langere tijd niet thuis. 3 dagen voor de brand is de dochter van de bewoonster in huis en bemerkt dat er geen warm water beschikbaar is. De brand is ontstaan in de woonkamer. Door een lekkage in de gasleiding heeft zich een explosief mengsel in de kruipruimte opgehoopt. Als gevolg van de brand in de woonkamer is dit mengsel tot ontbranding gekomen en zijn de convectorputten uit de vloer geblazen en de dubbele buitendeur open gedrukt. Dit is het moment dat de brand ontdekt wordt. De warmteontwikkeling van deze verbranding heeft de EPS doen uitdampen waarna bij de nacontrole, als gevolg van vuurresten, een 2e (rookgas)explosie heeft plaatsgevonden.

PolyStyreen EPS
