Brandonderzoek Casuïstiek

Casus: Sandwichpanelen

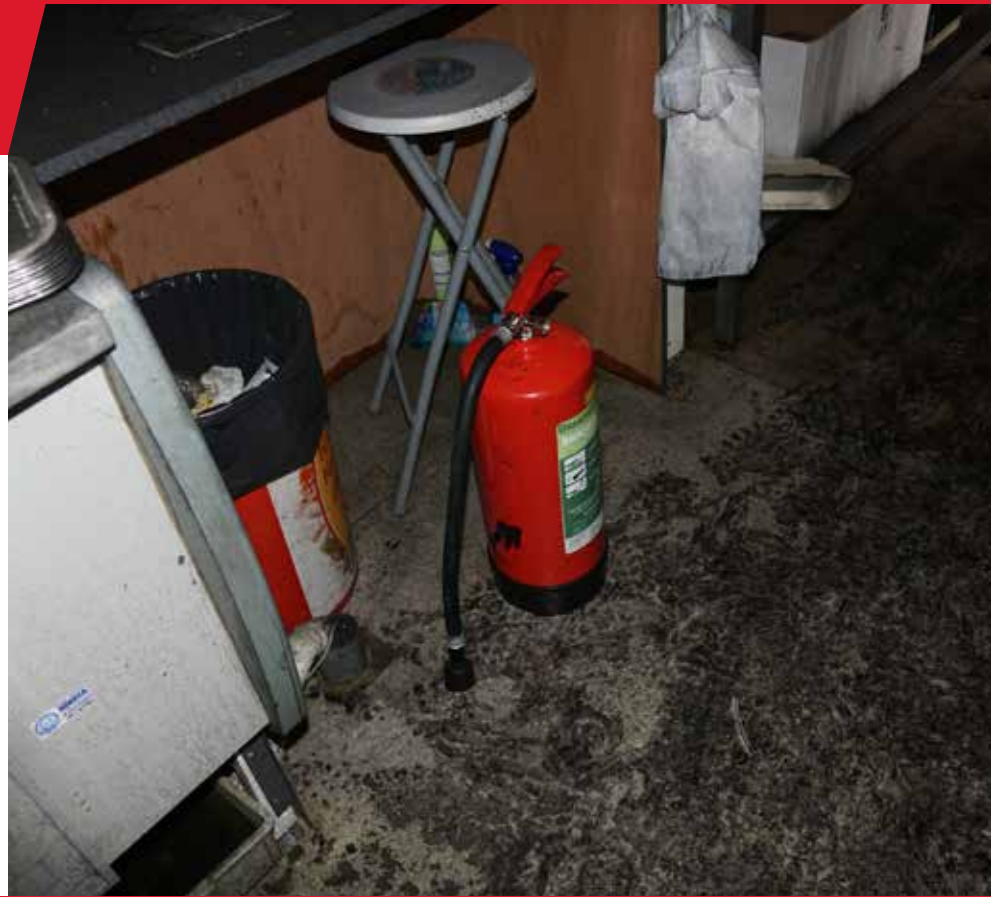
Schuimblusser (cold)

Bij deze brand is door zowel de eigenaar als de brandweer gebruik gemaakt van dit type klein blusmiddel om de vetbrand te blussen. In beide gevallen bleek de blussing effectief. De overige brandhaarden die waren ontstaan door **branduitbreiding**, konden gewoon met water bestreden worden.

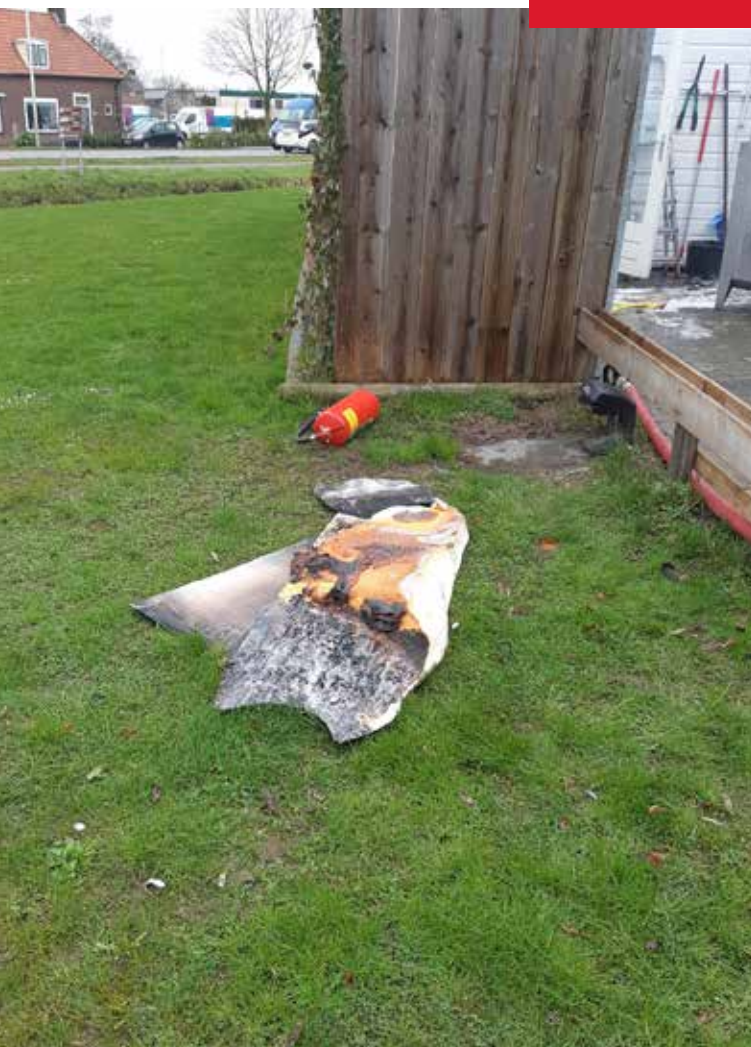
Sandwichpanelen

Opmerkelijk aan deze brand was het feit dat deze brand over is gegaan van een brand in een gebouw naar een gebouw in brand. Uiteindelijk bleek de brand namelijk in de constructie van het gebouw te zitten. Door de gevel (welke bestond uit sandwichpanelen) deels weg te halen, is deze brand bestreden. Sandwichpanelen bestaan uit twee dunne platen staal waartussen een bepaalde dikte aan isolatieschuim zit. In veel gevallen bestaat dit isolatieschuim uit brandbaar materiaal dat bij relatief lage temperaturen brandbare **rookgassen** produceert. Ook kan gesmolten isolatieschuim door druipen en wegvloeien secundaire branden veroorzaken. Daarnaast verliest een dergelijk paneel zijn sterkte bij het wegbranden of smelten van de isolatie. Hierdoor kunnen wanden of zijgevels het begeven en in elkaar zakken. Bijzonder bij deze brand is dan ook het feit dat dit type wand is gebruikt als achterwand van een frietuurinstallatie.
