## Brandonderzoek Casuïstiek

Casus: Rietenkap brand

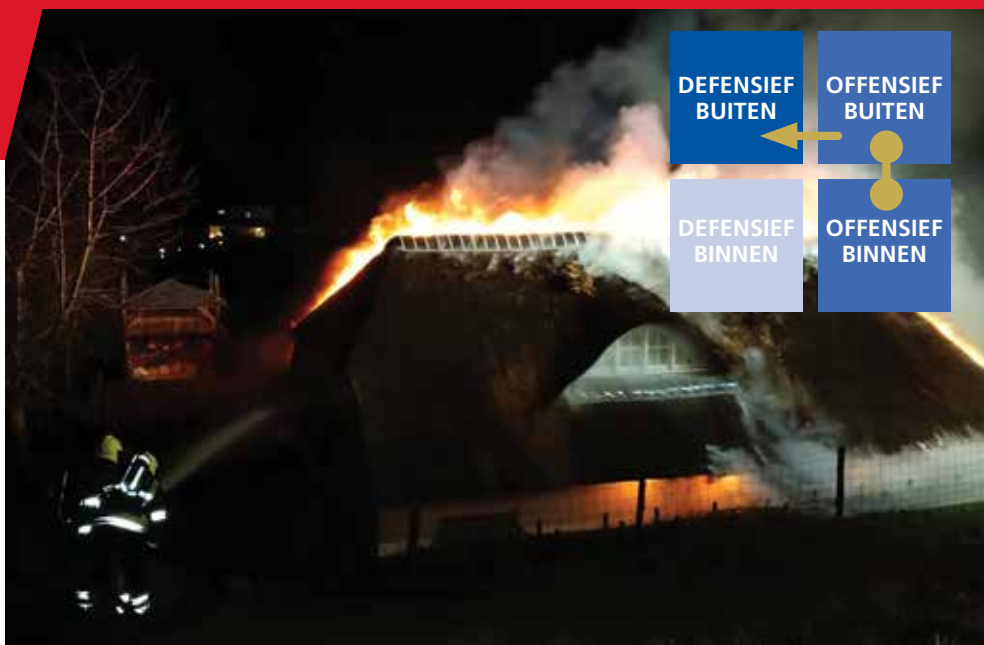
De eerste TS schaalte op naar middelbrand ivm waterwinning. Ze zijn met 6 minuten ter plaatse en zien bij aankomst vlammen rondom de schoorsteen. Hier wordt 1 HD op ingezet. Met de 2e HD wordt een binnenaanval uitgevoerd. Vanwege de hitte moet de ploeg binnen terugtrekken. Met de warmtebeeldcamera wordt over de hele verdieping hitte waargenomen. De brand wordt uitslaand. Er wordt overgegaan op een defensieve buiteninzet. Omliggende woningen worden i.v.m. vliegvlur nat gehouden.

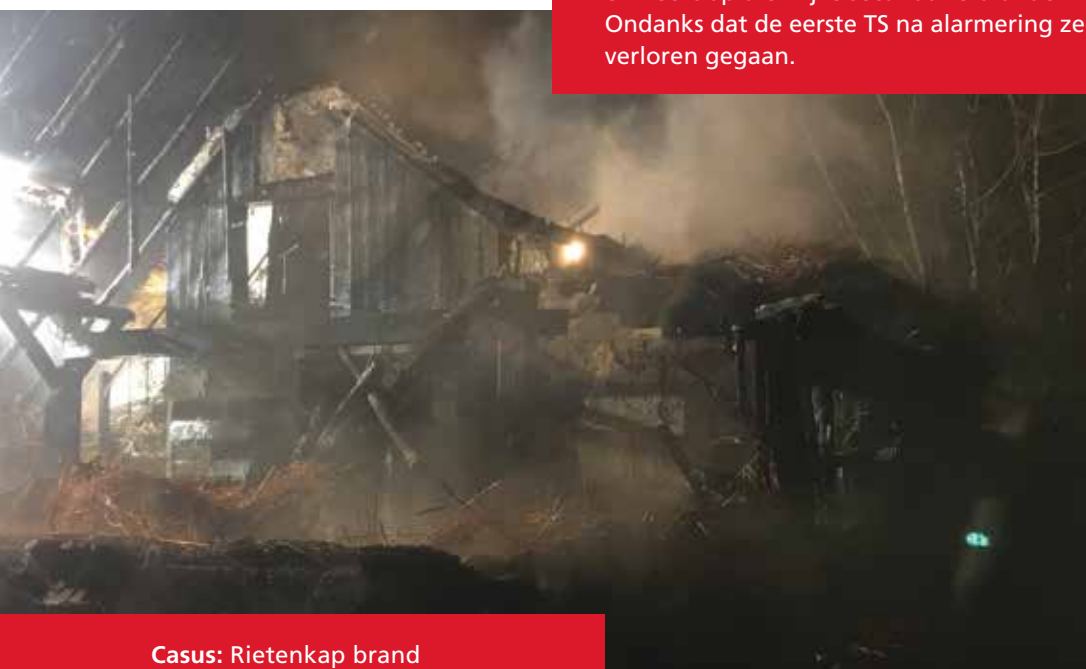
Hypothese: er is een lek ontstaan rondom de aansluiting van de schoorsteen met het schoorsteenkanaal. Hierdoor hebben de constructie en het riet rondom de schoorsteen vlam gevat. De brand heeft zich in relatief korte tijd uitgebreid tot de gehele achterzijde van het dak. Het riet aan de achterzijde was recentelijk voor een deel vernieuwd.

Aan de binnenzijde van het dak is mogelijk riet brandend naar beneden gevallen en heeft op die wijze secundaire branden veroorzaakt.

Ondanks dat de eerste TS na alarmering zeer snel ter plaatse is, is de boerderij verloren gegaan.

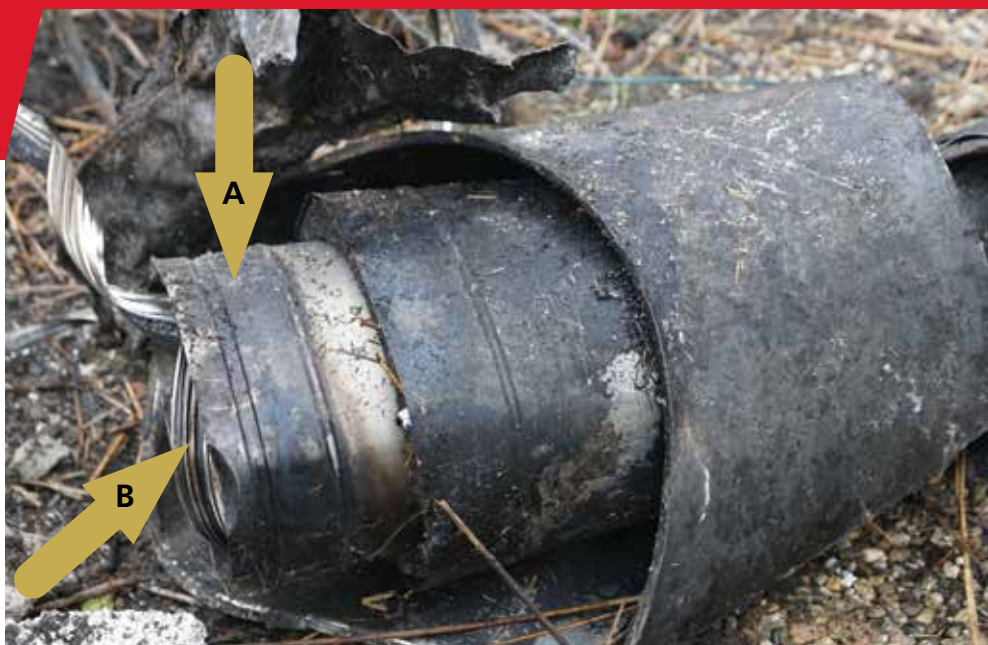
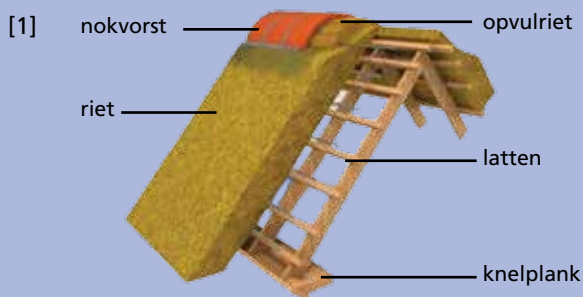
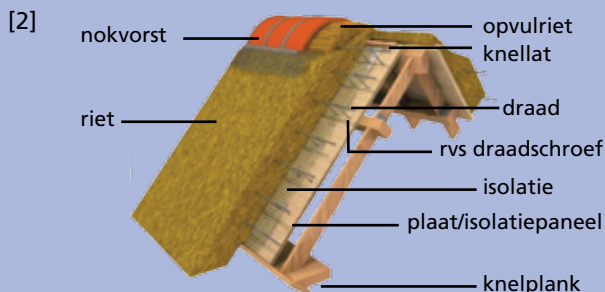
## Schoorsteenkanaal

De houtkachel was voorzien van een flexibele pijp die ingevoerd is in de schoorsteen. Wat opvalt is dat de metalen pijp aan de onderkant van de schoorsteen verkleurd is door hitte en beroet is door vlamcontact [A]. Ook de flexibele pijp vertoont verkleuring [B]. Dit wijst erop dat een lekkage in de schoorsteen ervoor gezorgd heeft dat het riet, dat direct aansluit aan de metalen pijp, door pyrolyse is ontbrand. De openhaard is enkele jaren geleden vervangen door een houtkachel.
