Brandonderzoek Casuïstiek

Incidentomschrijving

Casus: Lithium-ion fietsaccu

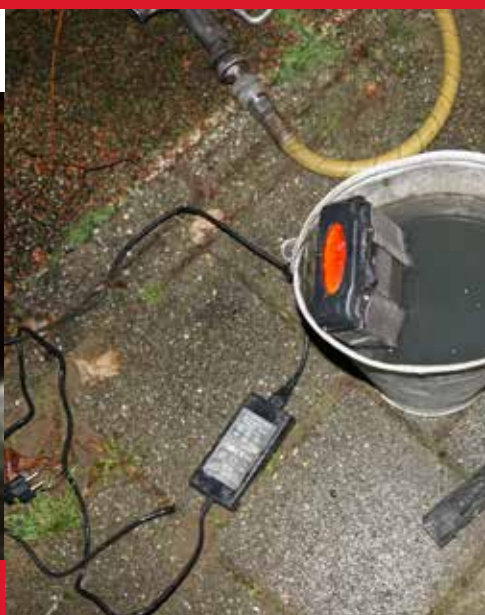
Door beschadiging aan de lithium-ion accu is deze tijdens het laden in een thermal runaway geraakt. Het uit het stopcontact trekken van de stekker van de lader heeft het proces niet gestopt. Hierdoor kwam de woning onder wit/grijze rook te staan. De brand is beperkt gebleven tot een deel van de accu.

Thermal runaway in een Li-ion fietsaccu. Wit/grijze gassen/rook in woning

Accu in emmer met water gedompeld

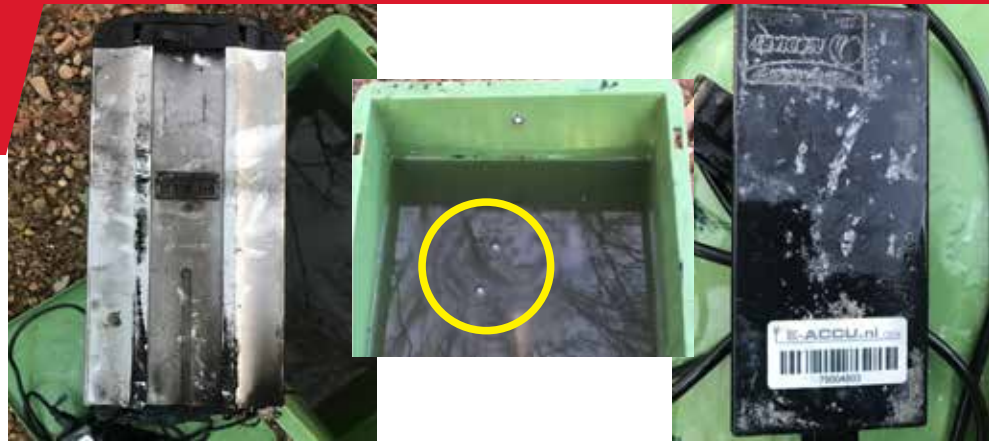
Schade aan een lithium-ion batterij/accu of een defect van een acculader kan het fenomeen thermal runaway veroorzaken. Als door schade de interne weerstand van de batterij groter of kleiner wordt zal dit effect hebben op de grootte van de laadstroom en kan de batterij heter worden dan bij normaal gebruik. Door dit toenemen van de temperatuur kan vervolgens een thermal runaway ontstaan. Schade aan een cel kan ook tot een thermal runaway leiden. De plus- en de minpool in de accu worden gescheiden door een zeer dunne membraan. Wanneer deze membraan beschadigd raakt, kan kortsluiting in de accu ontstaan. Uiteindelijk zullen onderdelen van de batterij door het toenemen van de temperatuur uitdrogen en (soms explosief) openbarsten, waarna er brand kan ontstaan.

De ontledingssgasen zijn zeer giftig en bijtend.

Dit soort incidenten komen steeds vaker voor. De gassen die bij dit proces vrijkomen zijn zeer giftig en bijtend, zie de infographic links. Behandel een incident met een kleine accu (tot 10 kWh) als een gewone brand! (dus niet als IBGS). Wel aandacht voor basishygiëne tijdens en na de inzet. Laat gebruikte bluskleding en toestellen wassen.
