“Dit had iedereen kunnen gebeuren”

BASISINFORMATIE:

WAT: BRAND WONINGEN
 KWALIFICATIE: ZEER GROOT
 WAAR: HOEFBLAD ZWAAG
 WANNEER: 2 JUNI 2021

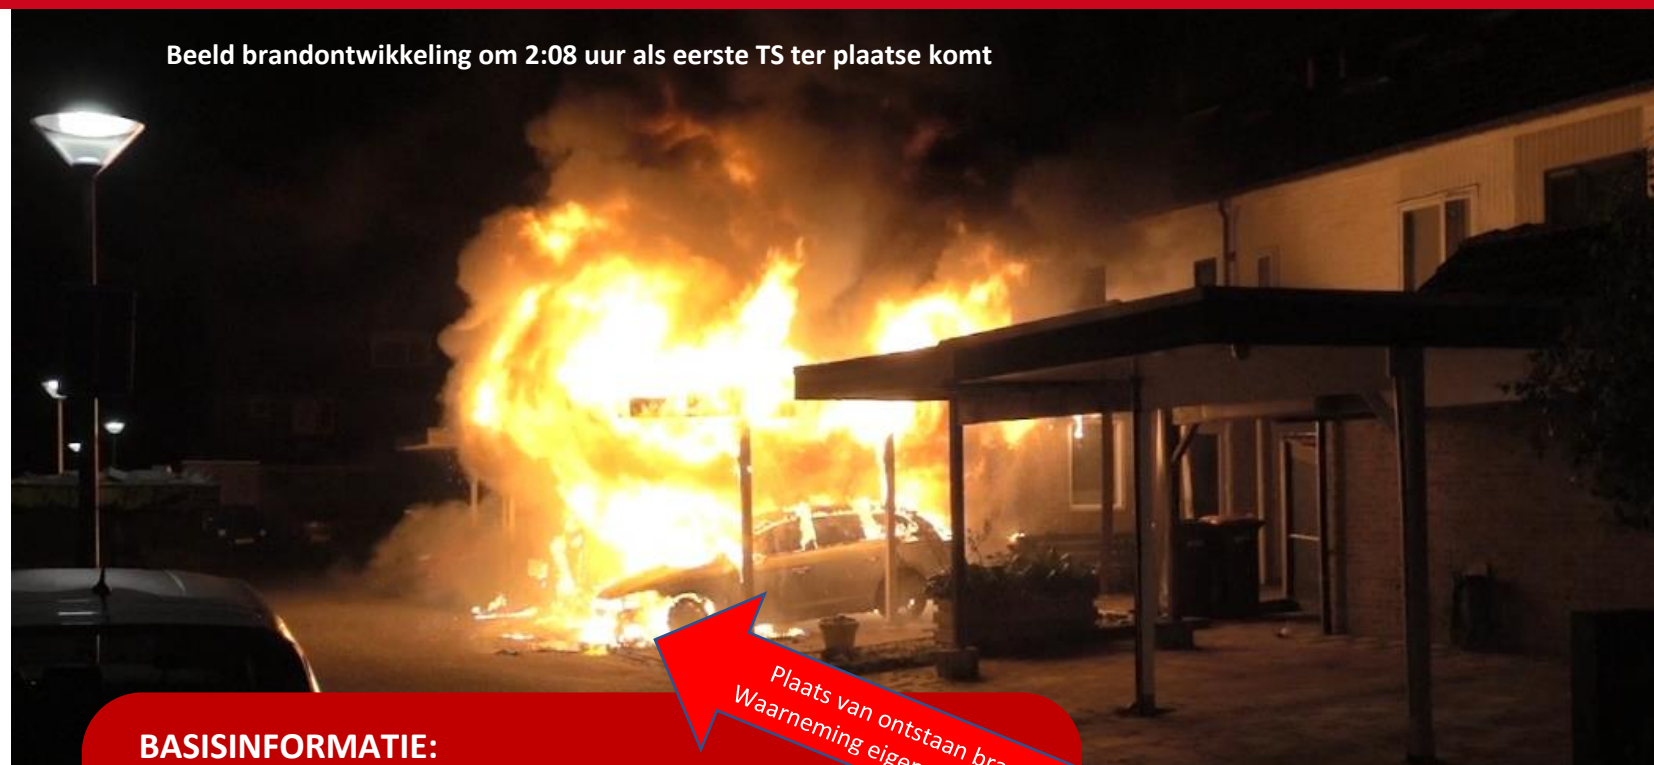
Beeld brandontwikkeling om 2:08 uur als eerste TS ter plaatse komt

Plaats van ontstaan brand
Waarneming eigenaar voertuig

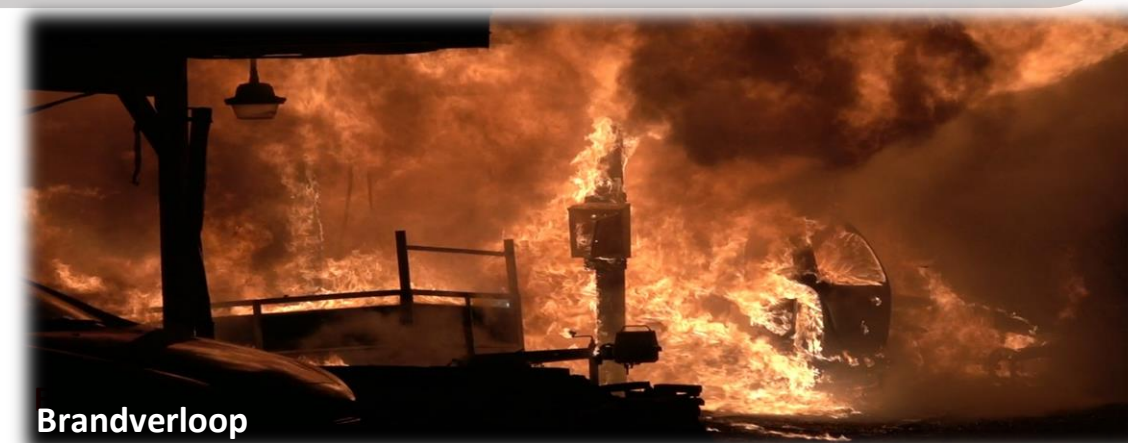
Omdat de aangebouwde schuren van elkaar gescheiden zijn middels een houten wand, is er géén sprake van weerbaarheid tegen branddoorslag en overslag. In de schuren zijn veel brandbare materialen aanwezig (met name in de schuur van 115). Naast de schuur op het erf van woning 115 staat een hoeveelheid materialen die een bijdrage leveren aan de brand zoals een aanhanger, drie vuilcontainers, een kunststof berging en een tuinset. De vuurzee die ontstaat (zie bovenstaande foto) wordt door de wind tegen de gevel geduwd. Daardoor bezwijkt het keukenraam van woning 115 nog voordat de brandweer ter plaatse is. De bewoner van 115 bevindt zich op dat moment nog binnen op de begane grond en moet via de achtertuin de woning ontvluchten. Door het bezwijken van het keukenraam ontstaat er een open verbinding tussen de binnenzijde van woning 115 en de zich volop ontwikkelde brand buiten (zie foto boven deze tekst).

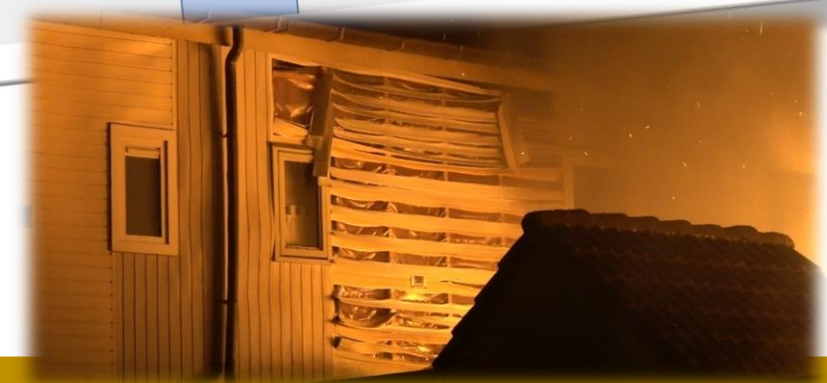
Conclusie: De gevelbekleding van woning 115 heeft géén grote bijdrage aan het brandverloop geleverd. De gevel van woning 114 was bekleed met kunststof schroten. Deze schroten zijn door de stralingswarmte en het vlamcontact al snel verdwenen. Hier hebben de vlammen vrij spel op het houten skelet en het isolatie materiaal van de 1^e etage (zie foto boven deze tekst).
