Brandonderzoek Casuïstiek

Incidentomschrijving

Casus: constructie hollebaksteenvloer

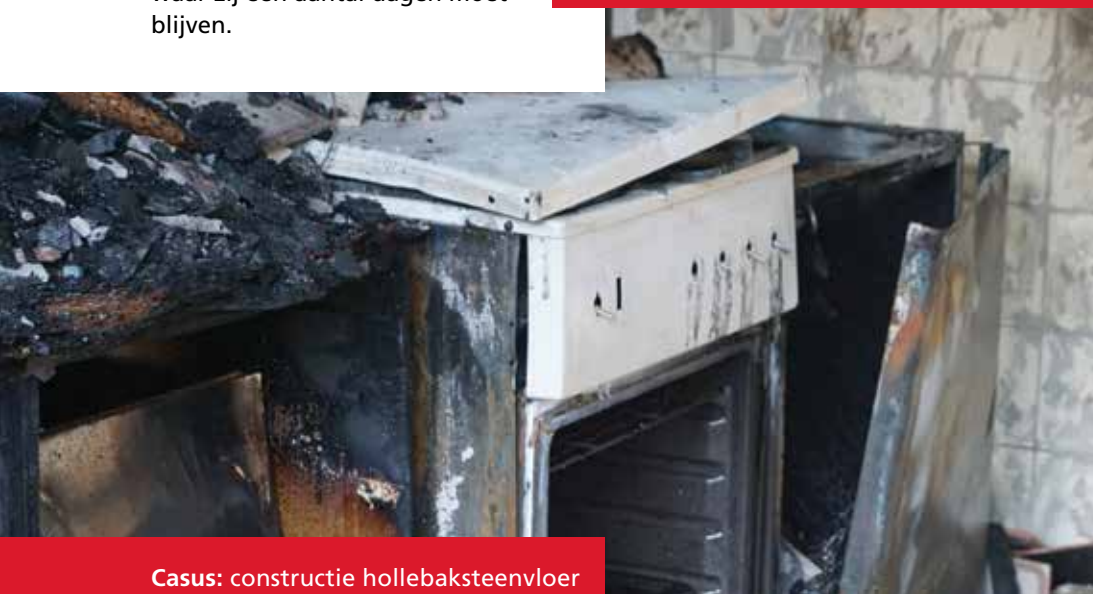
Tijdens nabluswerkzaamheden wordt de schade aan het pand goed duidelijk. Het plafond van, met name de keuken, blijkt dusdanig beschadigd dat men vreest voor constructieve gevolgen. Uit voorzorg wordt besloten dat niemand meer in de keuken mag komen. Na controle door een constructeur blijkt dat het plafond (verdiepingsvloer) gestut moet worden.

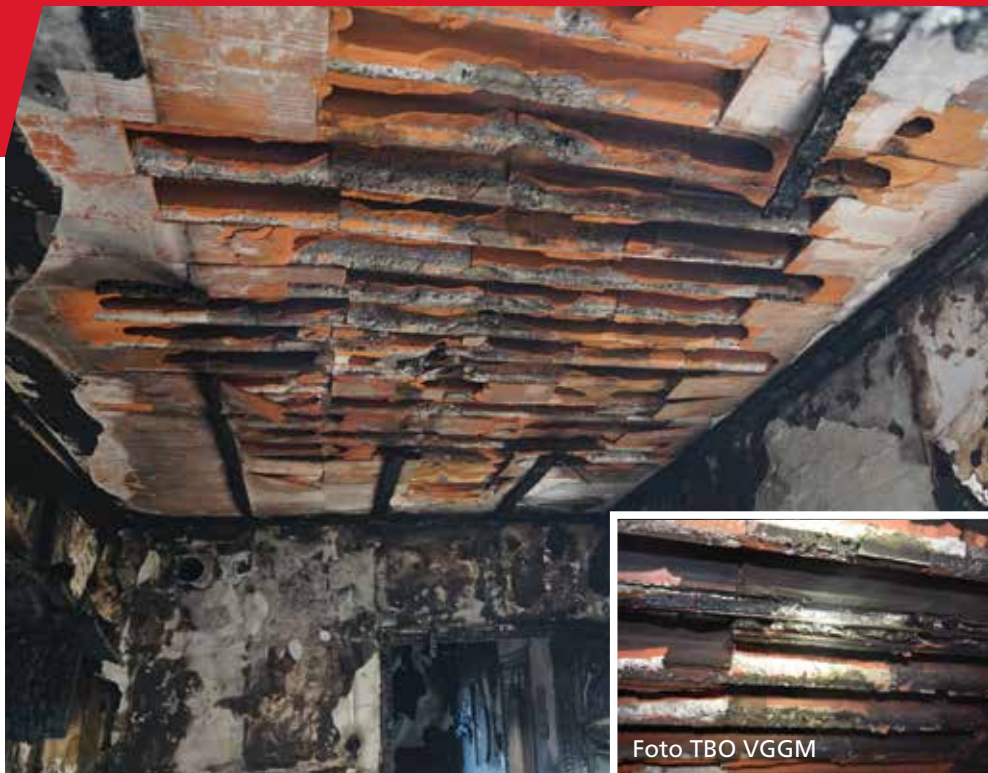
Foto TBO VGGM

NeHoBovloer

De NeHoBovloer is van 1956 tot 1984 geproduceerd. NeHoBovloeren zijn gemaakt van holle keramische bouwstenen. De onderzijde van de vloer is altijd vlak. De NeHoBovloer bestaat uit gemetselde oranje stenen met daartussen voegen, waarin men wapeningsstaven heeft aangebracht. De wapening in de NeHoBovloer is vooral bedoeld om de trekkracht in het beton op te nemen. Die trekkrachten treden veelal onder in de systeemvloer op, daarom bevindt zich daar dan ook de meeste wapening.
