Brandonderzoek Casuïstiek

Incidentomschrijving

Casus: Rookgaskoeling

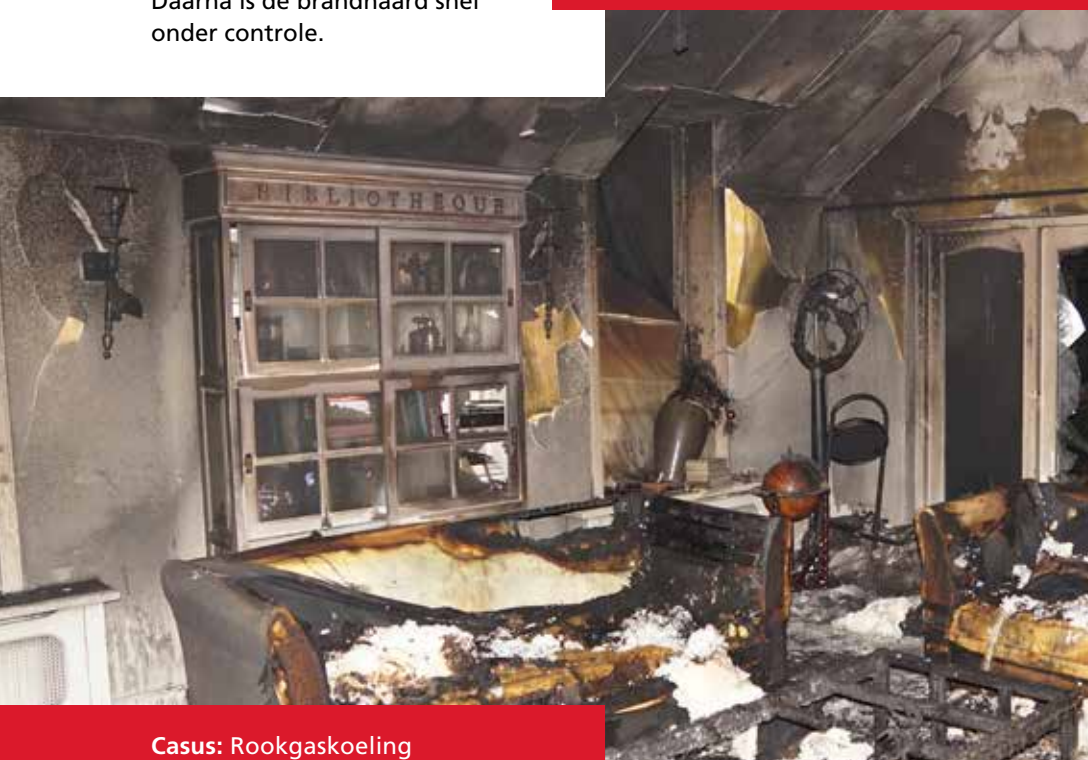
Naar aanleiding van een eerste schouw lijkt de hypothese dat de brand ter hoogte van de salontafel door sluiting is veroorzaakt. Verder onderzoek moet uitwijzen of dit daadwerkelijk zo is

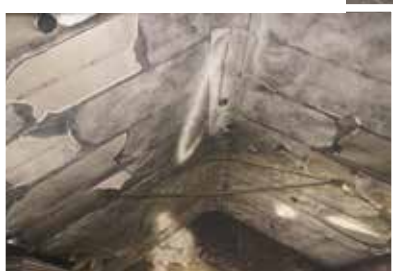
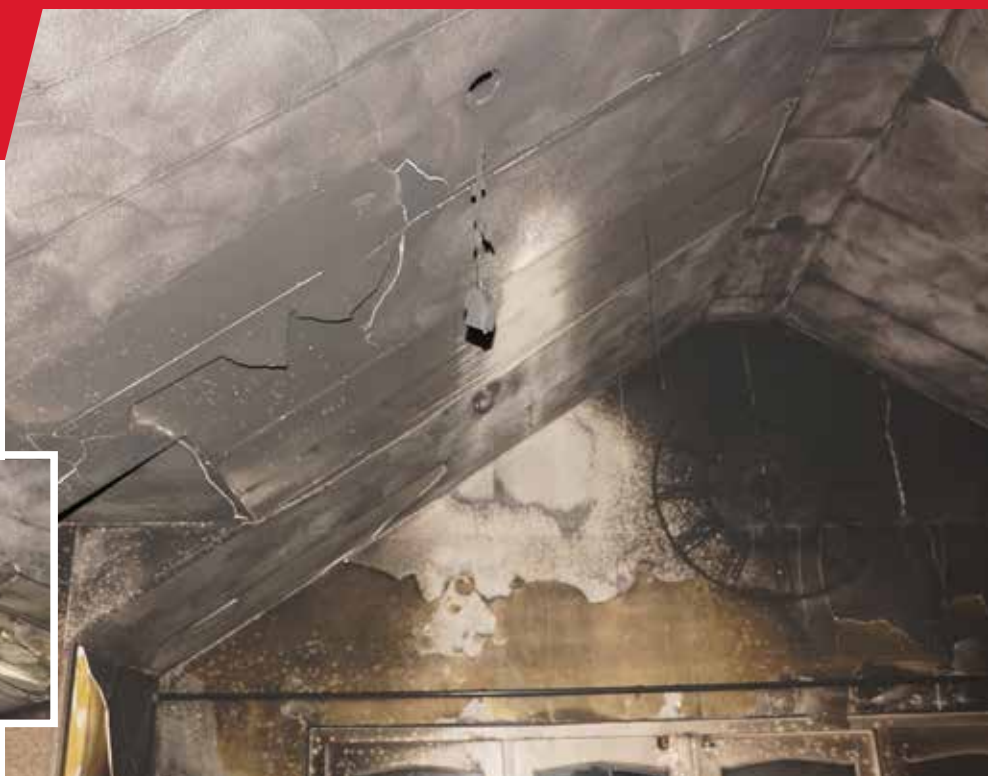
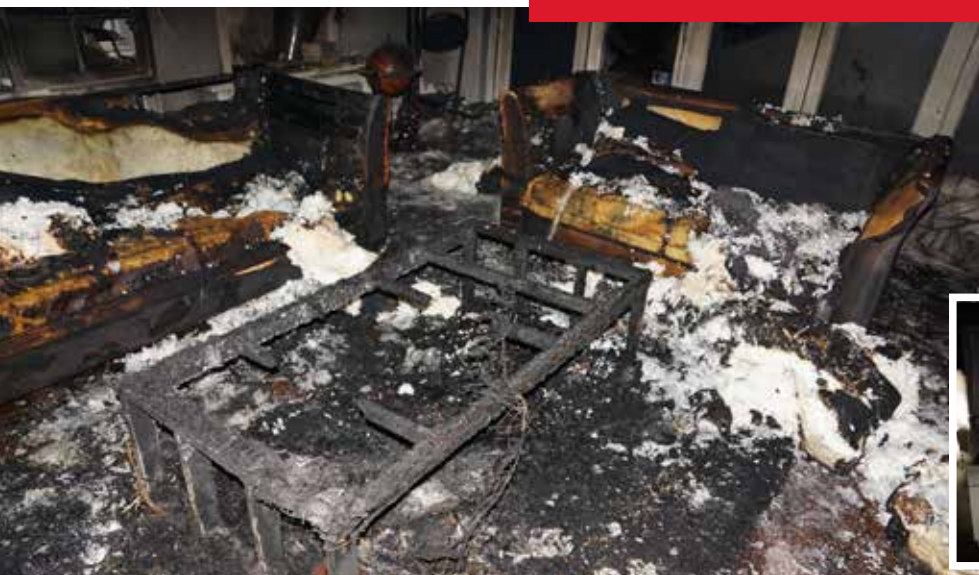
Sporen rookgaskoeling

Op het plafond is een witte vlek zichtbaar die is veroorzaakt door het schoonspuiten van de roetlaag. De witte spatpatronen geven de richting aan van waaruit is gespoten.

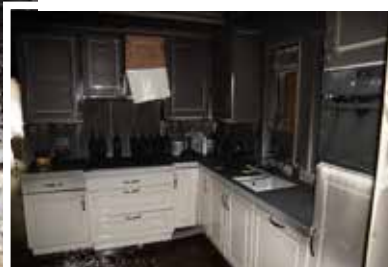
Plaats van het ontstaan.

Aan de hand van de sporen en patronen lijkt de brand ter hoogte van de salontafel te zijn begonnen. De exacte oorzak is vooralsnog niet achterhaald.

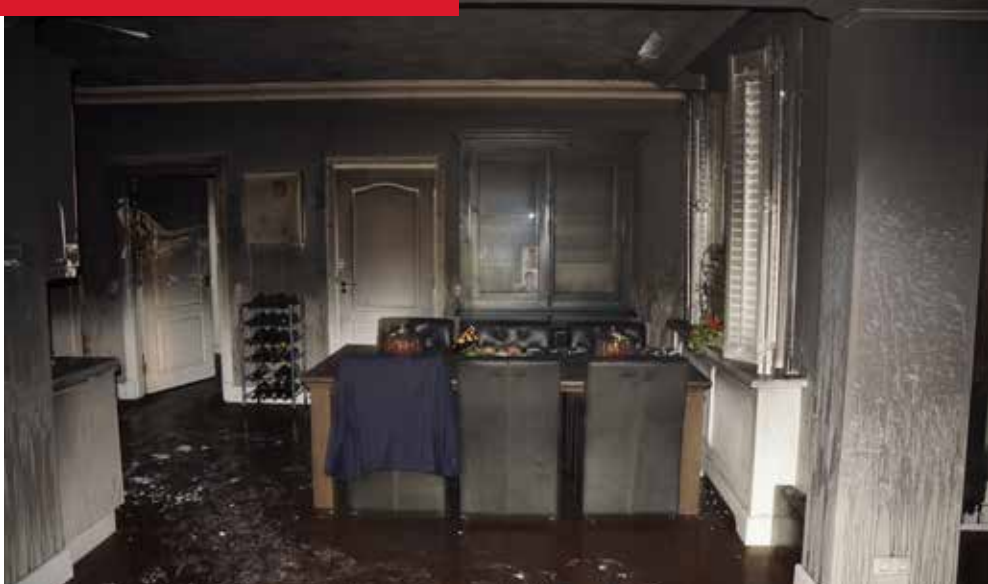
Rookverspreiding.

Door de open verbinding tussen woonkamer en keuken heeft buiten de woonkamer ook de keuken aanzienlijke rookschade opgelopen.
