Infoblad energietransitie voor incidentbestrijders

2.3 Casus: brand in een elektrisch voertuig

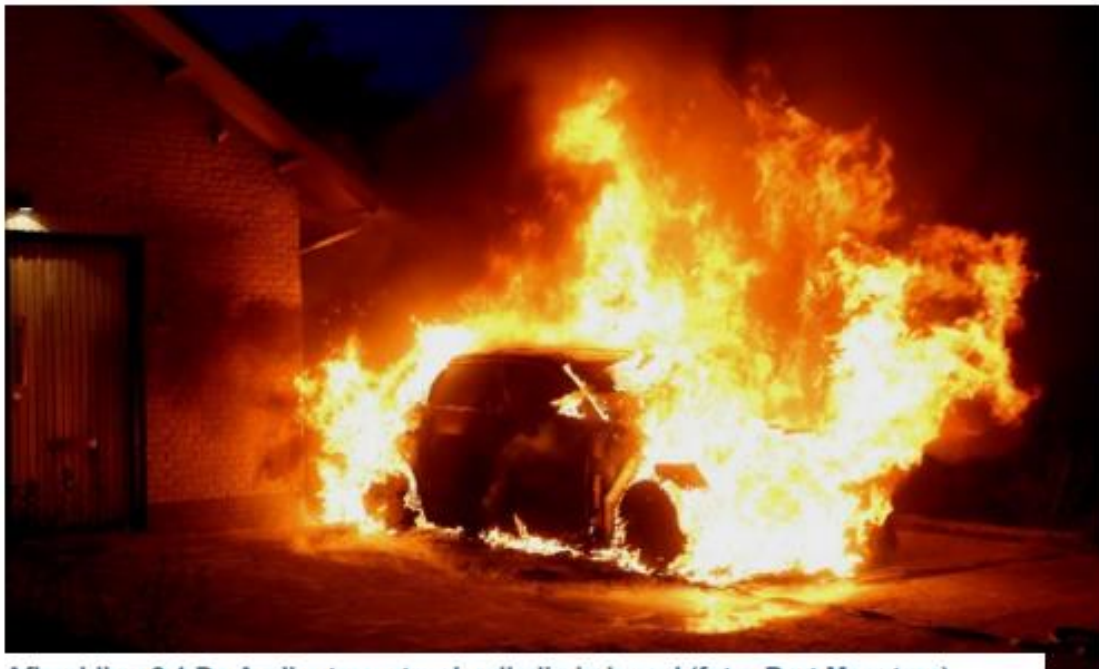
Afbeelding 2.1 De Audi e-tron stond volledig in brand (foto: Bart Meesters)

Al snel bleek dat het accupakket bij de brand betrokken was. Dit zorgde ervoor dat de brand telkens opnieuw oplaaide. Uit ervaring wist Rosenbrand dat het dan nodig was om langdurig te koelen met veel water en om het accupakket onder te dompelen. Hierop heeft hij direct de meldkamer gevraagd een dompelcontainer te alarmeren. Gezien de lange aanrijtijd van deze container, die uit Den Haag moest komen, en het feit dat het accupakket niet goed genoeg bereikbaar was om dit met lage druk te kunnen koelen, is ook een eigen containerbak van de brandweer ter plaatse gekomen. Deze wordt normaal gebruikt voor het vervoer van sloopauto's. De Audi stond tussen twee woningen in, en gezien het risico op eventuele uitbreiding naar de woningen wilde Rosenbrand de auto daar graag weg hebben.

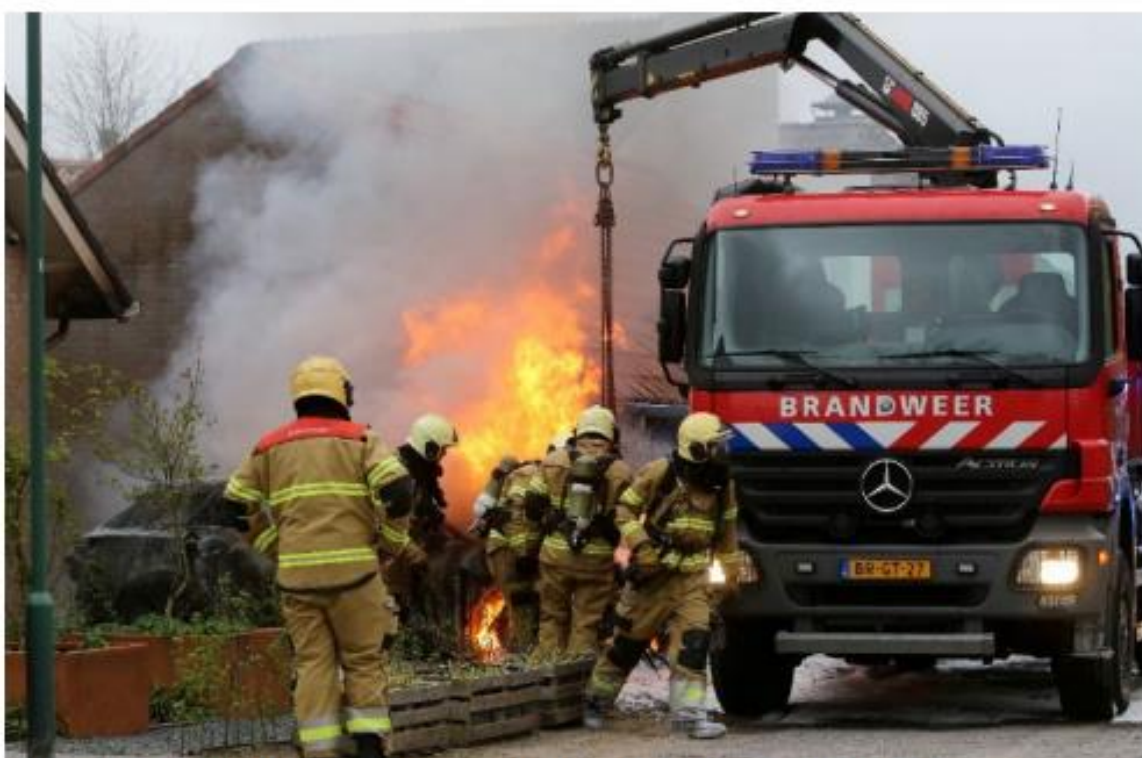
Afbeelding 2.2 De auto wordt in een containerbak geplaatst (foto: Bart Meesters)

Met behulp van een kraan van een loonwerker (de Audi e-tron weegt veel meer dan een reguliere vergelijkbare auto) is de auto in de containerbak geplaatst; vervolgens is de combinatie weggereden naar een parkeerplaats in de omgeving. Daar heeft de brandweer de container gevuld met water, zodat de elektrische auto tijdelijk kon worden ondergedompeld tot de dompelcontainer uit Den Haag was gearriveerd. Toen deze eenmaal ter plaatse was, is de auto in de dompelcontainer overgeplaatst en overdekt met een brandwerende doek, waarna de berger de auto zonder bluswater in de container heeft afgevoerd naar zijn bergingsbedrijf Den Haag.
