# Twee keer in hetzelfde gebouw:

## Zichtbare en onzichtbare rookverspreiding tot op de 16e verdieping.

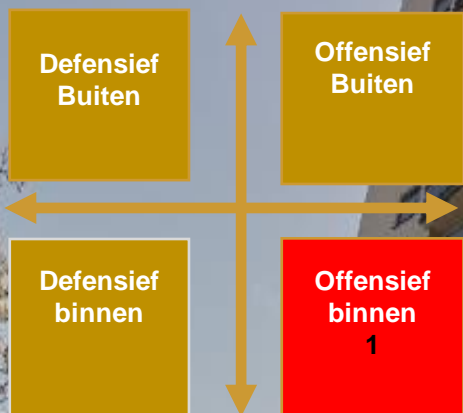
Op 1 januari 2019 en op 27 september 2020 jl. ontstaat er brand in de kelderbox van flatgebouw De Munt aan de Kalmoesstraat in Apeldoorn. Bij beide inzetten is de brand snel onder controle. De eerste keer met 1 bundel LD en de tweede keer met 1 HD. Bij beide branden is het gehele gebouw ontruimd als gevolg zichtbare en onzichtbare rookverspreiding (CO) door het gehele pand.

Uit onderzoek van FO Politie en TBO Brandweer wordt duidelijk dat de brand op 1 januari 2019 is ontstaan door vuurwerk. De oorzaak van de brand van 26 september 2020 is niet achterhaald. Brandstichting wordt aannemelijk geacht. Beide branden hadden een geschat vermogen tussen de 2 en 5 MW. Als gevolg van beide branden heeft de zichtbare rook zich verspreid tot de zesde verdieping in vluchttrappenhuis de centrale gangen en de woningen. De onzichtbare rook (CO) heeft zich bij beide branden opgehoopt op de 13e, 14e, 15e en 16e verdieping invluchttrappenhuis de centrale gangen en de woningen.

Flat gebouw uit de begin jaren 70 met 16 verdiepingen en 79 woningen. Iedere woning heeft op de begane grond een berging. Deze bergingen zowel binnen het gebouw en vanaf de buitenkant te bereiken. In het gebouw zijn 2 liften en 1 vluchttrappenhuis aanwezig. Elke verdieping heeft een kleine galerij waarop de liften en de toegangsdeuren van 5 woningen op uit komen. Behalve op de 1e verdieping hier komen 4 woningen op de galerij uit. Alle woningen hebben een balkon. Niet in alle woningen is een rookmelder aanwezig, ook niet na de eerste brand. Deuren van het trappenhuis en naar de bergingen zijn voorzien van draadglas en deurdrangers. Via leidingdoorvoeringen en schachten in het gebouw kan de rook zich gemakkelijk verspreiden naar boven liggende verdiepingen.

1. Neem rookverspreiding op plaatsen waar je het niet verwacht als uitgangspunt. Maak rookverspreiding, zichtbaar en onzichtbaar (CO) deel van je feitenverzameling.
2. Bij brand in woongebouwen moet het beperken van rookverspreiding en niet het blussen van de brand de focus zijn van de inzet. Ga altijd uit van drie taken: ontruimen, verkennen/meten en brand bestrijden. Schaal daarom snel op.
3. Je bent pas incident meester als je weet tot hoever de rook zich heeft verspreid, en dat er niemand meer door rook wordt bedreigd.
