Brandonderzoek Casuïstiek

Incidentomschrijving

Casus: Explosie kruipruimte

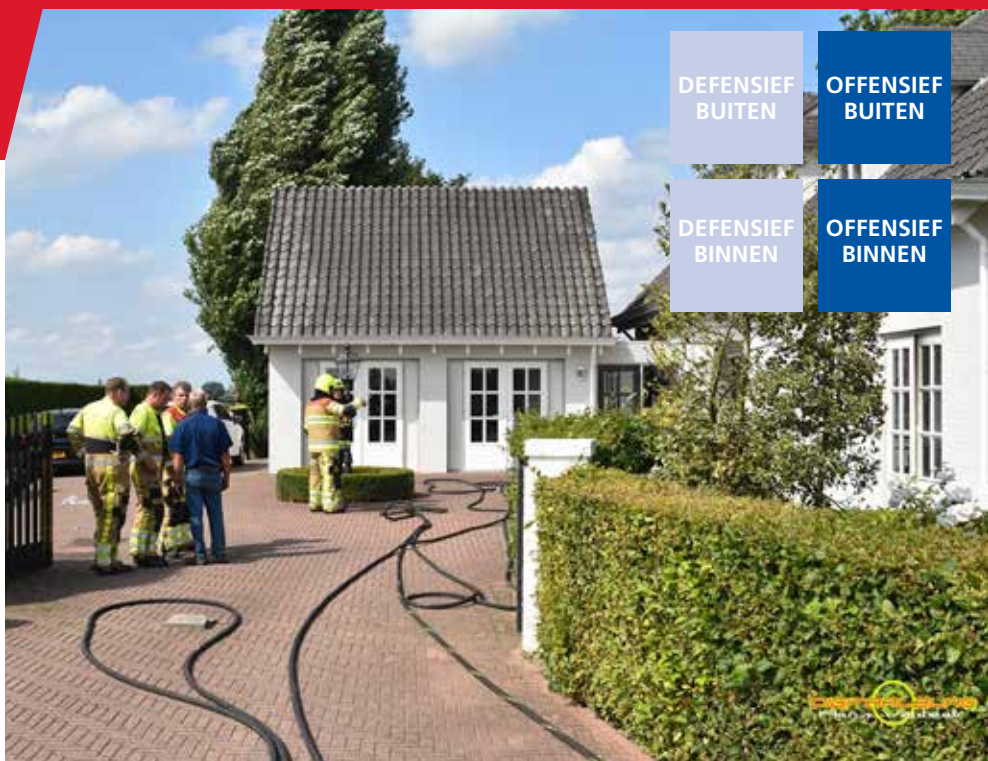
Nadat de brand is afgeblust wordt tijdens een nacontrole een explosie in de kruipruimte waargenomen. Bij metingen in een ander compartiment in de kruipruimte wordt een licht explosief mengsel gemeten.

Vanuit de bovengrondse gastank is er een ringleiding rondom de woning aangelegd. Op deze ringleiding zijn 2 aftakkingen met externe afsluiters aanwezig, welke voor de verwarmingsinstallatie in het achterhuis zijn en het fornuis in de keuken. Uit onderzoek van de installateur blijkt dat er een minimale lekkage in de aftakking naar de keuken aanwezig is. De houtenvloer in de kamer is aan de onderzijde geïsoleerd met ongeveer 20 centimeter EPS platen. De aanwezige kruipruimte is in meerdere "compartimenten" opgedeeld. Ten tijde van het ontdekken van de brand is een tuinman rondom de woning onkruid aan het branden.
