Brandonderzoek Casuïstiek

Casus: Sandwichpanelen

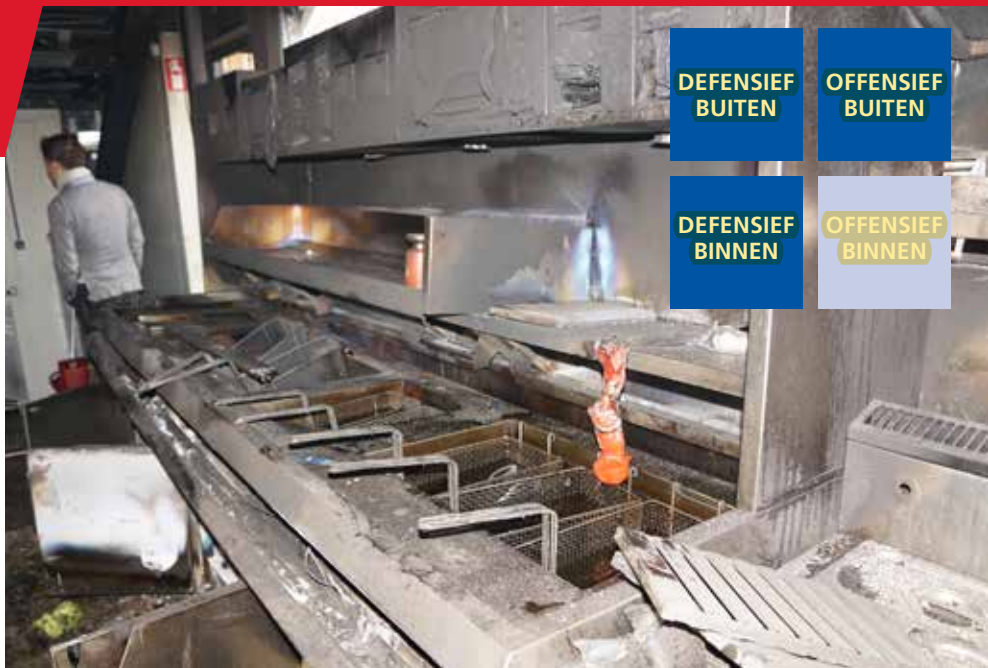
In verband met meerdere 112 meldingen en de informatie dat de brand inmiddels uitlaand zou zijn, schaaft de meldkamer direct op naar middelbrand. Bij aankomst van de brandweer blijkt er forse rookontwikkeling waarbij de rook onder druk naar buiten wordt gedrukt. De eerste HD straal die wordt uitgeroilt blijkt niet te werken waarna er direct wordt overgegaan naar lage druk. Ook wordt er aan de voorzijde van het pand een ventilator ingezet. De inzet van de ventilator blijkt effectief waardoor de brandweer naar binnen kan en de brand af kan blussen.

Het eerste plan om de ventilator via de achterkant in te zetten, lukt niet doordat de HD straal die daarvoor klaar ligt niet functioneert. Uiteindelijk wordt de ventilator via de voorkant tegen de drukzijde in effectief ingezet. Bij binnenkomst blijken alle frituurpannen in brand te staan, aandachtspunt dat diverse keren door de 110 is gedeeld, was dat er geen water moest worden gebruikt. De uiteindelijk blussing van de frituurbakken vindt plaats doormiddel van een cold (schuim) blusser. De achterwand van de frituurinstallatie bestond uit pur sandwichpanelen, hierdoor was het mogelijk dat de brand zich in deze panelen kon uitbreiden. Twee dagen voor het uitbreken van de brand blijkt de frituurinstallatie te zijn gerepareerd.

Naar aanleiding van de brandbeelden en de tactische informatie blijkt dat de brand ter hoogte van de frituurinstallatie begonnen is. Als oorzaak blijven tot nader onderzoek twee hypothesen overeind: brand als gevolg van een defecte thermostaat waardoor het frituurvet zijn zelfontbrandingstemperatuur heeft bereikt of brand als gevolg van residu dat mogelijk in het afzuigkanaal aanwezig was.

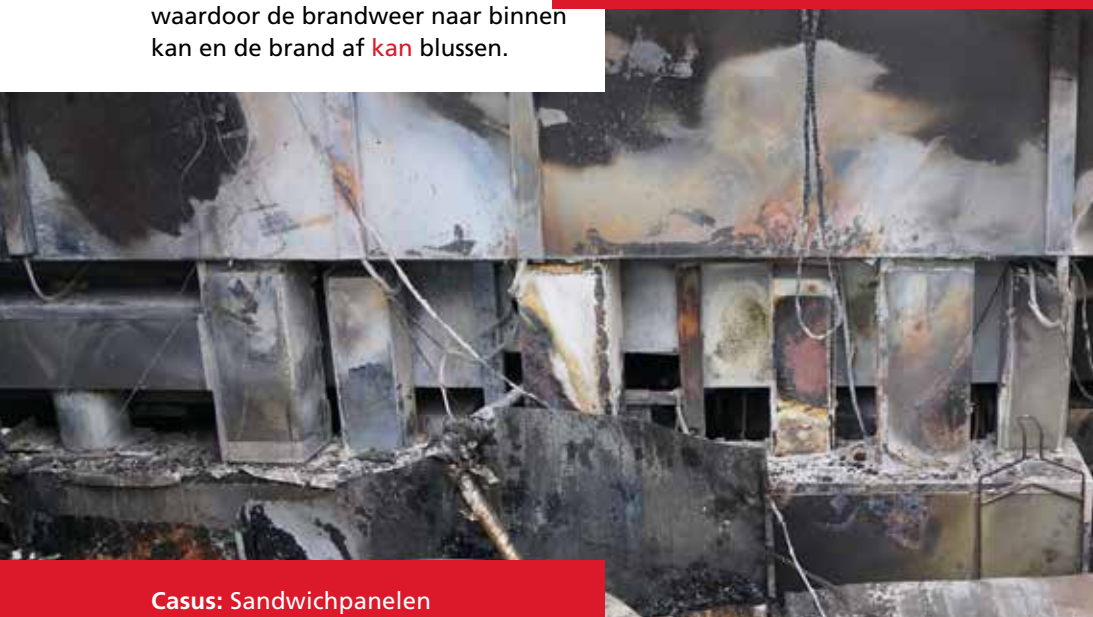
Vrijstaand cafetaria met restaurant.
Sandwichpanelen

Ontwikkelde brand. Brand in gebouw & gebouw in brand
