Brandonderzoek Casuïstiek

Incidentomschrijving

Casus: Lithium-ion fietsaccu

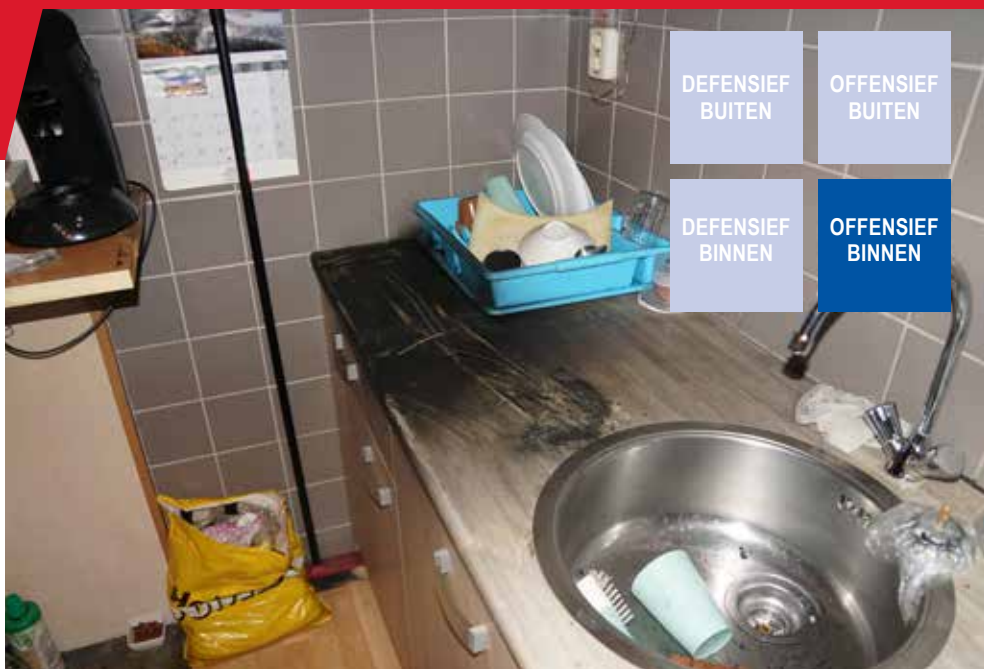
Een bewoonster zit op de bank tv te kijken als zij een plof en sissend geluid hoort in de keuken. Ze gaat kijken en ziet witte rook uit een fietsaccu komen die daar aan de lader ligt (ongeveer ½ - ¾ uur). Ze trekt de stekker van de lader uit het stopcontact, zet de achterdeur open en gaat weer verder met tv kijken. Na een kwartier wordt de rook niet minder maar meer, belt 112 en gaat naar buiten. De brandweer treft bij aankomst in de woonkamer en keuken een mistkleurige rooklaag aan tot onder de knie. Het zicht is relatief goed. Ze vinden de accu nog steeds sissend en rokend in de keuken.

Door beschadiging aan de lithium-ion accu is deze tijdens het laden in een thermal runaway geraakt. Het uit het stopcontact trekken van de stekker van de lader heeft het proces niet gestopt. Hierdoor kwam de woning onder wit/grijze rook te staan. De brand is beperkt gebleven tot een deel van de accu.

Thermal runaway in een Li-ion fietsaccu. Wit/grijze gassen/rook in woning

De accu wordt al rokend in een met water gevulde metalen emmer naar buiten gebracht. Daarna wordt de woning geventileerd. Na het ventileren van de woning gaf de CO meter geen uitslag meer. In beginsel wordt de woning dan vrijgegeven. Door de indringende penetrante lucht van het verbranden van de accu is dit afgeraden en bij Salvage op aangedrongen dat tijdelijke opvang georganiseerd moet worden. Gezien de situatie ter plaatse is in overleg met TBO en OVD besloten het accupakket ondergedompeld mee te nemen naar de kazerne.
