“Dit had iedereen kunnen gebeuren”

BASISINFORMATIE:

WAT: BRAND WONINGEN
 KWALIFICATIE: ZEER GROOT
 WAAR: HOEFBLAD ZWAAG
 WANNEER: 2 JUNI 2021

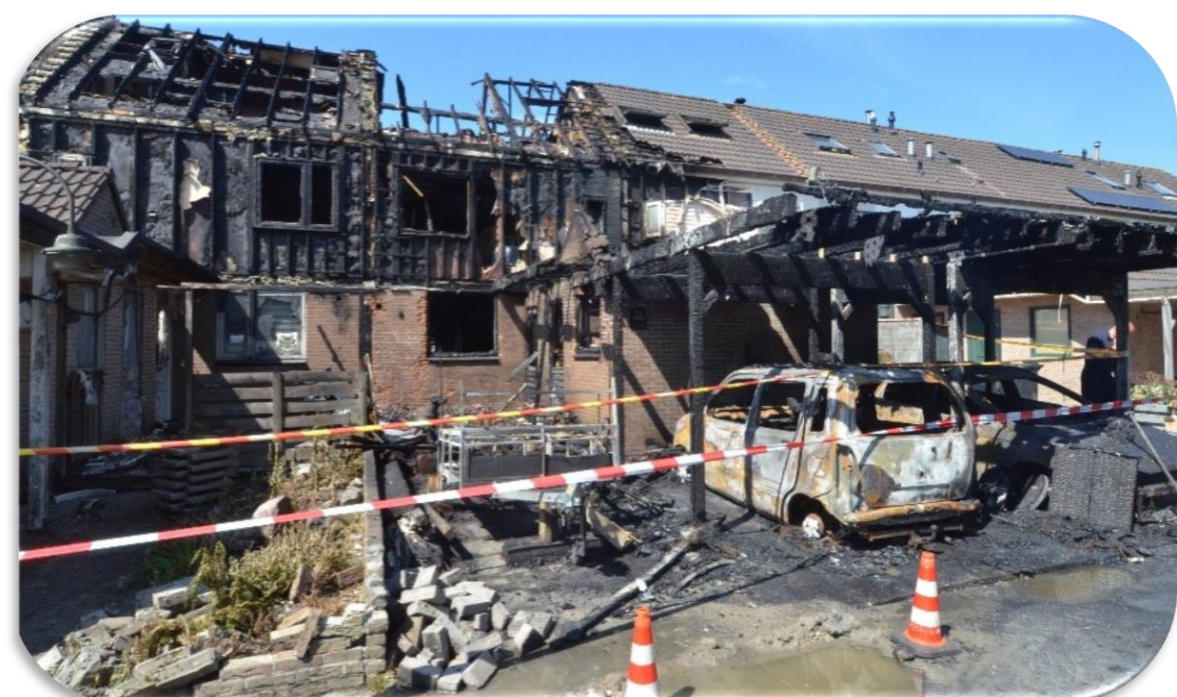
Omdat de aangebouwde schuren van elkaar gescheiden zijn middels een houten wand, is er géén sprake van weerbaarheid tegen branddoorslag en overslag. In de schuren zijn veel brandbare materialen aanwezig (met name in de schuur van 115). Naast de schuur op het erf van woning 115 staat een hoeveelheid materialen die een bijdrage leveren aan de brand zoals een aanhanger, drie vuilcontainers, een kunststof berging en een tuinset. De vuurzee die ontstaat (zie bovenstaande foto) wordt door de wind tegen de gevel geduwd. Daardoor bezwijkt het keukenraam van woning 115 nog voordat de brandweer ter plaatse is. De bewoner van 115 bevindt zich op dat moment nog binnen op de begane grond en moet via de achtertuin de woning ontvluchten. Door het bezwijken van het keukenraam ontstaat er een open verbinding tussen de binnenzijde van woning 115 en de zich volop ontwikkelde brand buiten (zie foto boven deze tekst).

De brand breidt verder uit via kieren die door de brand ontstaan tussen de geveldelen en het houten skelet van de 1^e etage naar boven en bereikt daar de dakgoot. Vanaf de dakgoot komen de vlammen in contact met de dakisolatie (pur platen)
